從事鋼捲收片作業發生捲夾致死職業災害 (98)0027263

一、行業分類(含代碼)：鋼鐵冶煉業 (2311)。

二、災害類型(分類號碼)：被夾、被捲 (07)。

三、災害媒介物(分類號碼)：滾軋機 (158)。

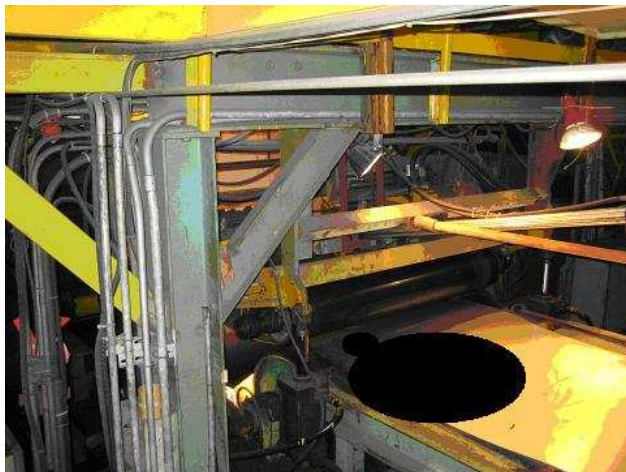
八、災害示意圖：如后。

(一)直接原因：身體之一部分接觸輸送中鋼片表面，遭滾軋機之夾輓捲夾致死。

不安全狀況：未對具有捲入點之滾軋機，設置護圍、導輪等設備

(三)基本原因：雇主未能辨識現場危害，採取有效之防護設施。

災害現場位於退火酸洗第二線出口端收片機前之滾軋機夾輓下方。

雇主對於滾軋紙、布、金屬箔等或其他具有捲入點之滾軋機，有危害勞工之虞時，應設護圍、導輪等設備。(勞工安全衛生設施規則第78條暨勞工安全衛生法第5條第1項)
