標題：勞工於水泥屋頂從事清掃作業從採光窗開口墜落死亡

一、行業分類：西藥製造業(1822)

二、災害類型：墜落(01)

三、媒介物：開口部分(414；採光窗開口)

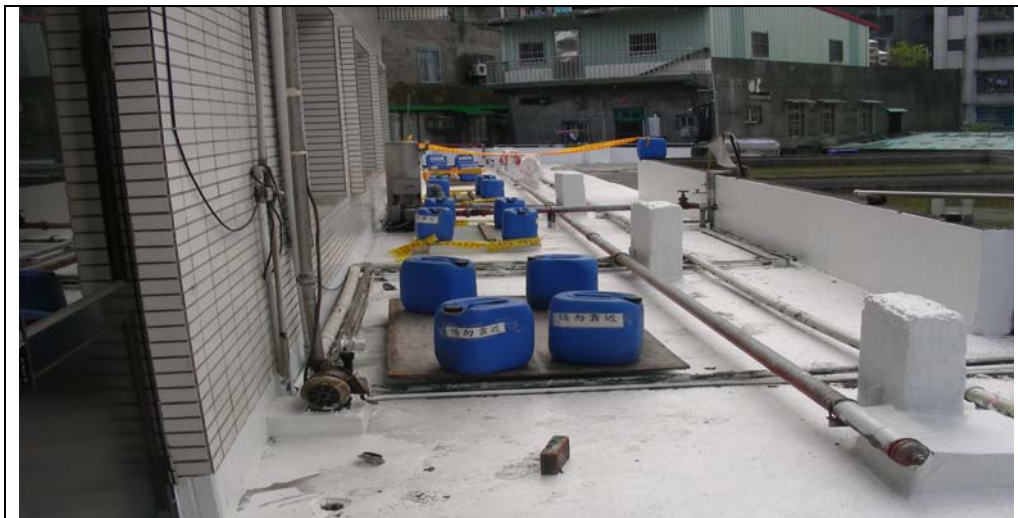
六、原因分析：據○○化學製藥廠股份有限公司副理陳○○稱：98年2月16日下午約15時30分，我交待罹災者將屋頂冷卻水池週邊清掃乾淨及撿拾雜物，以免堵塞排水孔，交待完後，罹災者便自行前往屋頂作業。研判罹災者於二樓屋頂樓版清掃及撿拾雜物時，不慎踏破採光窗之瓦楞塑膠板，自距地面高約4公尺之採光窗開口墜落至廠房一樓走道地面。

不安全的狀況：對高度在二公尺以上之採光窗開口部份未設適當強度之圍欄、覆蓋等防護措施。

說明	墜落點為事業單位針劑部二樓屋頂第 3 個採光窗
----	-------------------------

- (一) 對於高度在二公尺以上之工作場所邊緣及開口部份，勞工有遭受墜落危險之虞者，應設有適當強度之圍欄、握把、覆蓋等防護措施。
- (二) 對新僱勞工或在職勞工於變更工作前，應使其接受適於各該工作必要之安全衛生教育訓練。

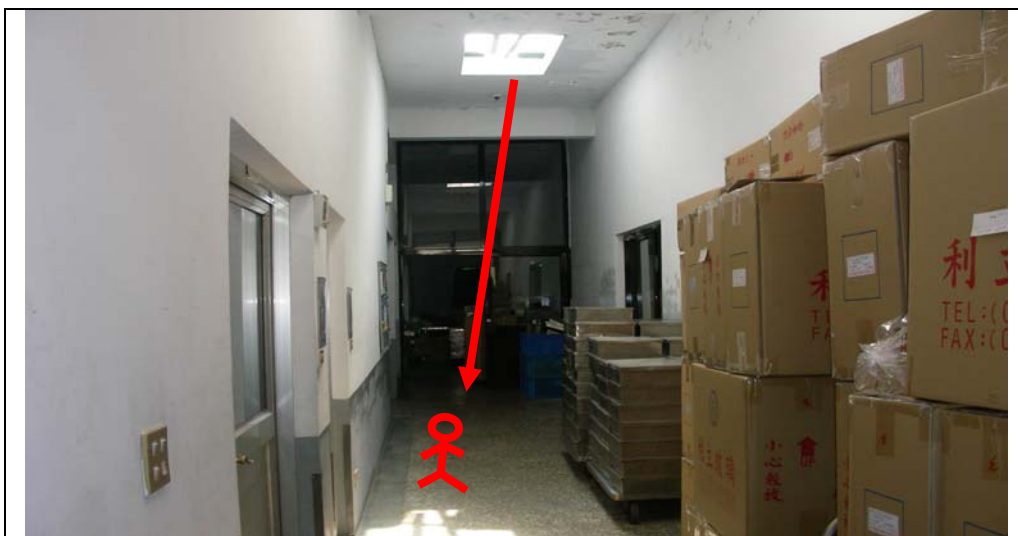
五、災害發生經過：據○○化學製藥廠股份有限公司班長李○○稱：98年2月16日下午約15時50分，我正在一樓包裝部工作，忽然聽到巨響，我立即開門到廠區走道察看，發現罹災者陳○○仰躺在地上，旁邊有破碎塑膠畚斗，罹災者仍有意識，但未說話，約一分鐘後陳○○副理也趕到災害現場，陳○○便通知119將罹災者送去台北○○醫院救治，延至98年2月18日上午5時53分不治死亡。

說明	罹災者墜落後之位置
----	-----------
