電弧灼傷危害高，安全防護要做好

【社居巢/營造業科/高市勞檢處】

[勞動及職業安全衛生研究所\(106年\)，工安警訊：電弧灼傷危害高，安全防護要做好](#)

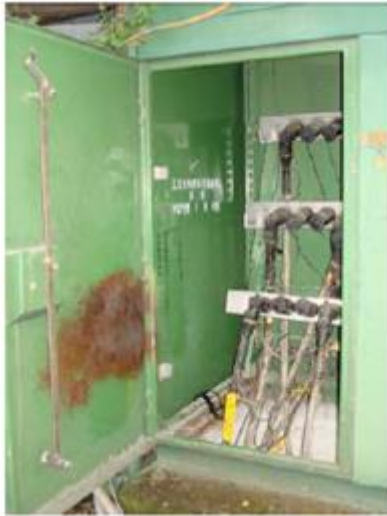
(a)開關盤體

2009年，某事業單位勞工，從事地下配電線路故障搶修作業時，C相套管插頭突然故障產生電弧，作業人員閃避不及被灼傷頸部，如

圖1所示。

圖 1.開關盤電弧閃光事故

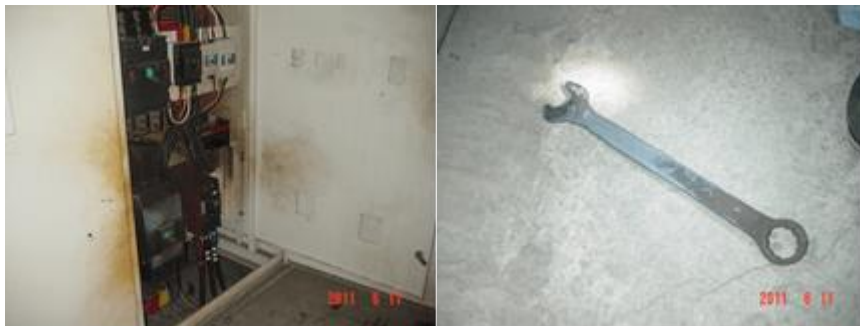
圖 2.事故配電箱及使用之梅開板手

2011年6月某事業單位，勞工3人於頂樓電氣室配電箱從事無熔絲開關(220V、300A)電力電線聯結作業時，其手持之梅開板手就誤觸左側無熔絲開關(220V、1600A)帶電之電源端引發短路電弧造成3人灼傷，如圖2所示。

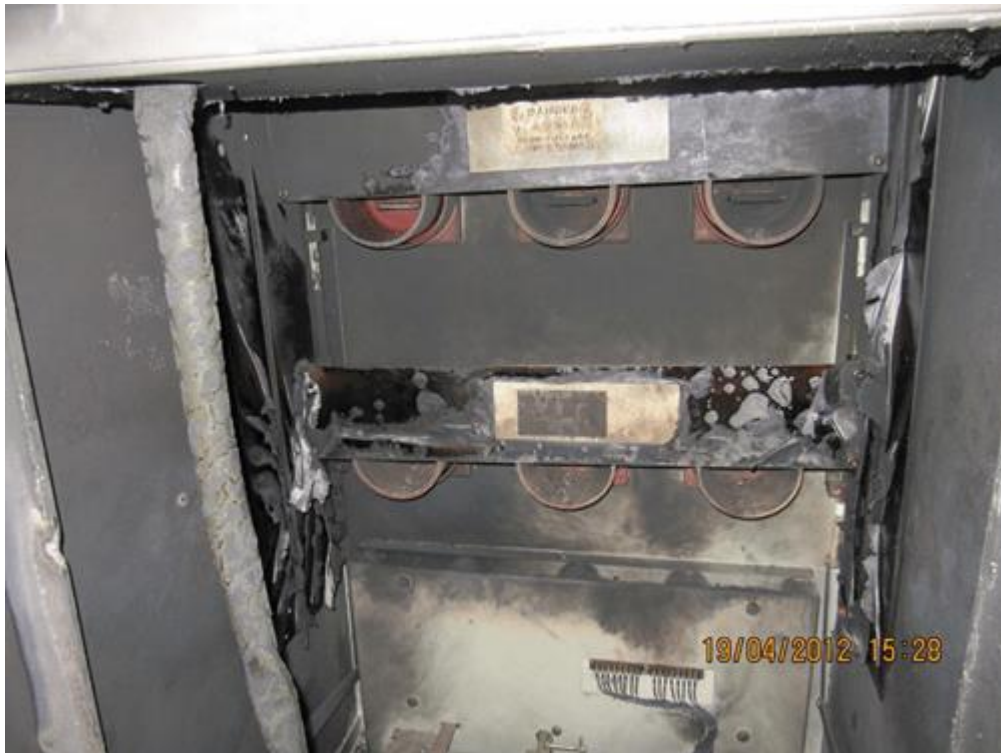
圖 3.台電裝甲開關箱電弧閃光事故

2012年4月台電嘉義營業處，6名台電員工於裝甲開關箱進行11.4KV電源對相測試工作時，疑因控制電纜掉落，致測試人員驚慌之下抽出測試棒時，因電源相間距離不足，產生大量高溫火花電弧，導致人員1死5傷灼傷，如圖3所示。
