壹、從事外牆玻璃更新作業發生墜落致死災害

貳、從事避雷器基座安裝作業發生墜落致死災害

參、從事岩壁之岩栓螺絲鎖固作業發生墜落致死災害

肆、勞工拆除牆面施工用三角托架發生墜落致死災害

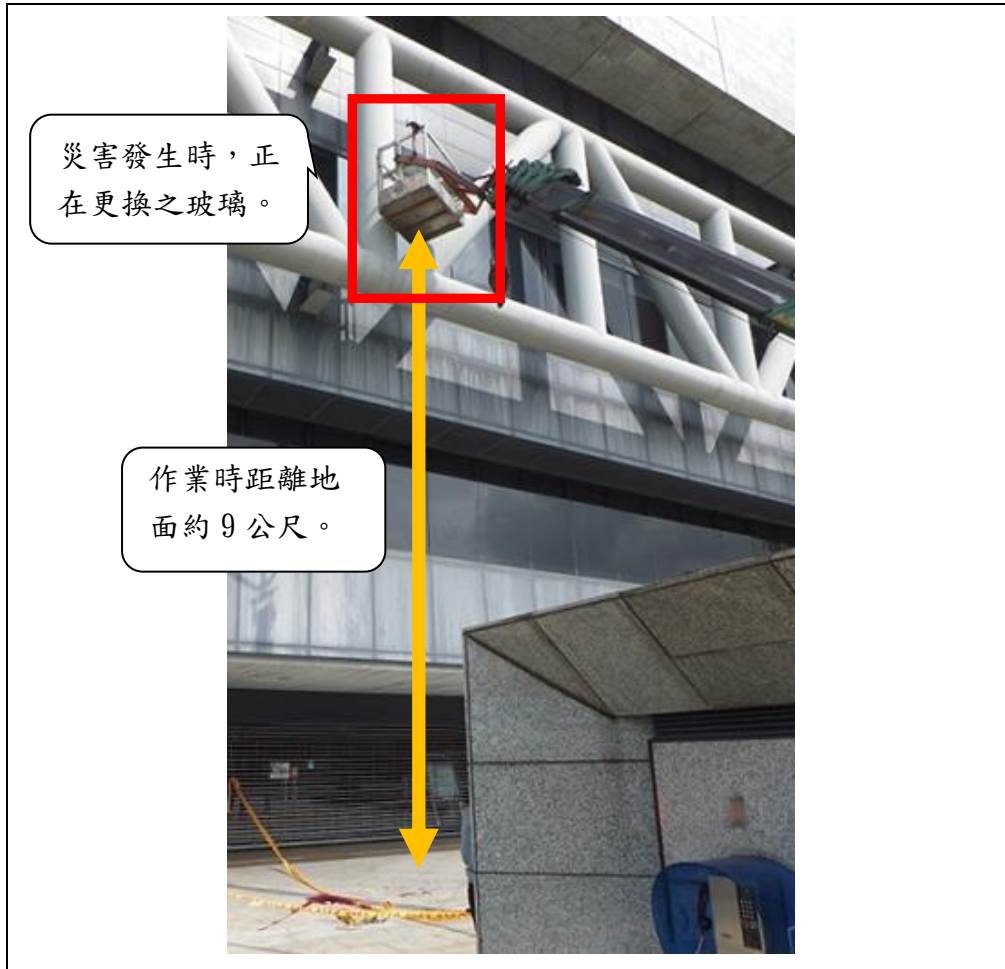
104年10月26日於○○博物館外牆進行玻璃更新工程，雇主使用移動式起重機吊掛搭乘設備搭載勞工作業時，未確實使勞工○○佩戴安全帶，致阮員於高度9公尺高處進行玻璃更新之膠黏作業時，因身體伸出搭乘設備外，墜落致死。

(一) 直接原因：自9公尺高處墜落地面，頭部外傷顱內出血致死。

(二) 間接原因：於高度9公尺之高處進行作業時，未使勞工確實使用安全帶。

照片說明：墜落現場(作業點距離地面9公尺)

(一) 雇主對於起重升降機具安全規則第35條第1項但書所定防止墜落措施，應辦理事項如下：「…二、使勞工佩戴安全帶或安全索。…」。(起重升降機具安全規則第35條第2項第2款暨職業安全衛生法第6條第1項)

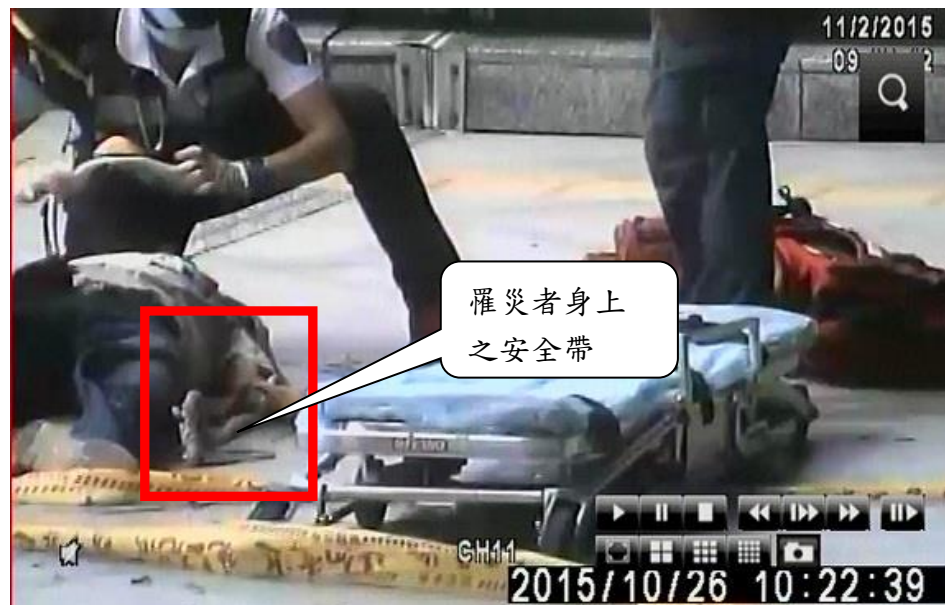
照片說明：墜落時罹災者雖有穿戴安全帶，但未將安全母索掛置於起重機伸臂頂端等安全處所。

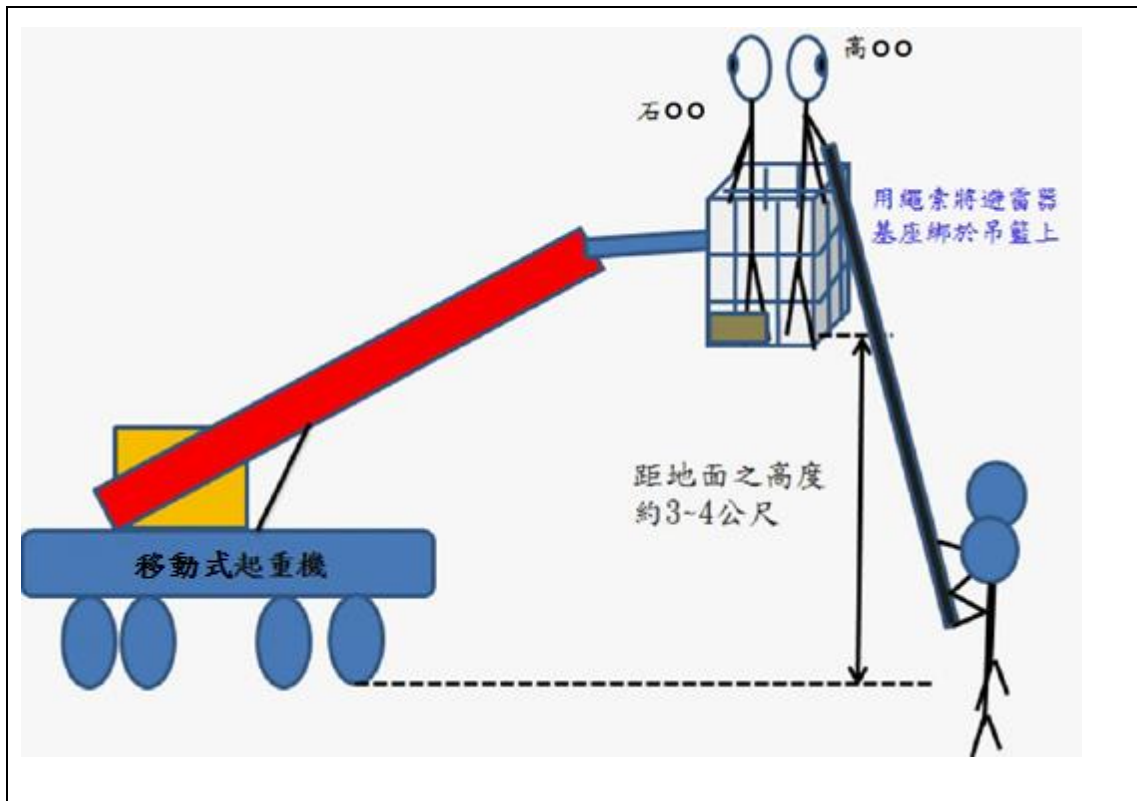
104年9月19日15時15分，高○○（罹災者）及石○○（輕傷者）使用移動式起重機之搭乘設備從事避雷器安裝作業時，因搭乘設備除搭載2人外，另用繩索繫綁避雷器基座，致搭乘設備提升至距離地面3~4公尺左右，因連接桿不堪負荷斷裂，搭乘設備及勞工2人掉落至地面，高○○死亡，石○○受傷。

1. 移動式起重機之搭乘設備未有足夠強度。
2. 移動式起重機之搭乘設備之連接桿焊接處已有裂痕。

照片說明：搭乘設備(吊籃)承受搭乘人員、避雷器基座及拉索等重量計 288 公斤，超出搭乘設備所能承受之積載荷重 146 公斤。

（一）雇主對於搭乘設備，應依下列規定辦理：一、搭乘設備應有足夠接度，其使用之材料不得有影響構造強度之損傷、變形或腐蝕等瑕疵。…。（起重升降機具安全規則第36條第1款暨職業安全衛生法第6條第1項）

（二）雇主使用移動式起重機吊掛搭乘設備搭載或吊升人員作業時，應依下列規定辦理：一、搭乘設備及懸掛裝置（含熔接、柳接、鉸鏈等部分之施工），應妥予安全設計，並事前將其構造設計圖、強度計算書及施工圖說等，委託中央主管機關認可之專業機構簽認，其簽認效期最長二年；效期屆滿或構造有變更者，應重新簽認之。…。三、確認起重機所有之操作裝置、防脫裝置，安全裝置及制動裝置等，均保持功能正常；搭乘設備之本體、速接處及配件等，均無構成有害結構安全之損傷；吊索等，無變形、損傷及扭結情形。（起重升降機具安全規則第38條第1項第1、3款暨職業安全衛生法第6條第1項）

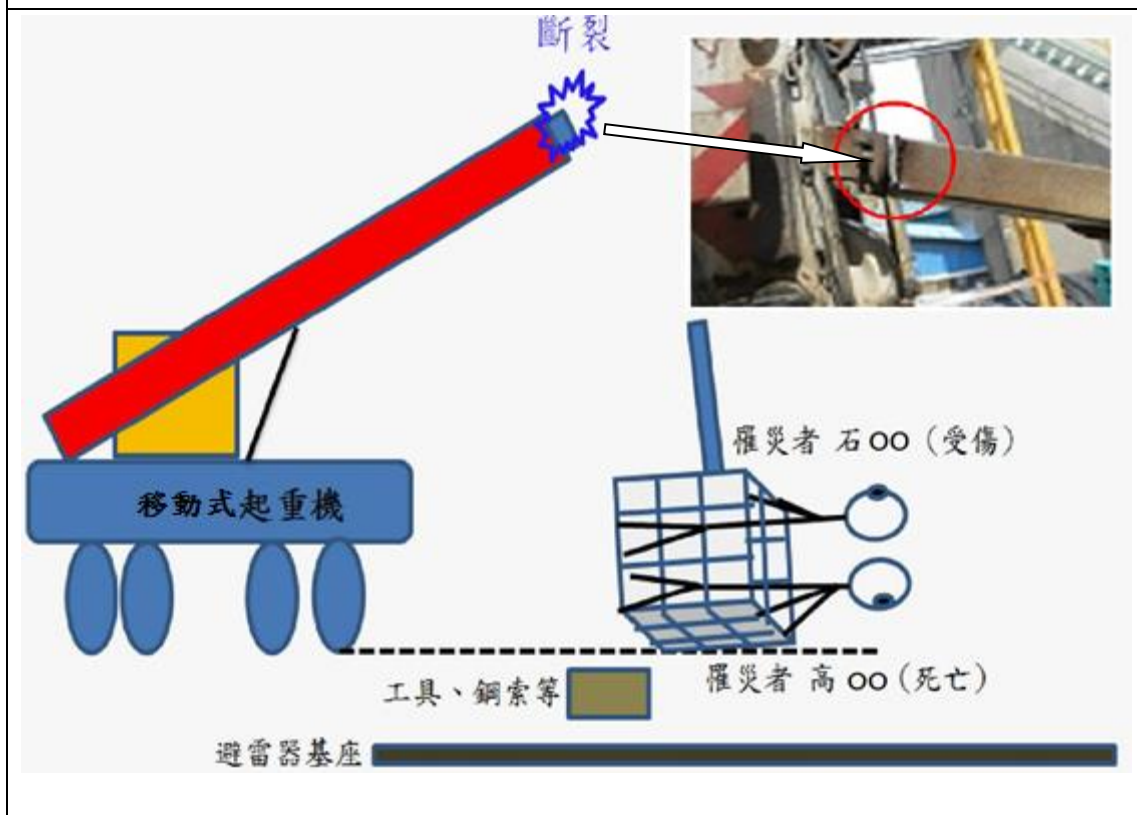
照片說明：移動式起重機之伸臂前端與搭乘設備(吊籃)之連接桿斷裂。

（三）雇主應依規定訂定自動檢查計畫，實施自動檢查。（職業安全衛生管理辦法第79條暨職業安全衛生法第23條第1項）

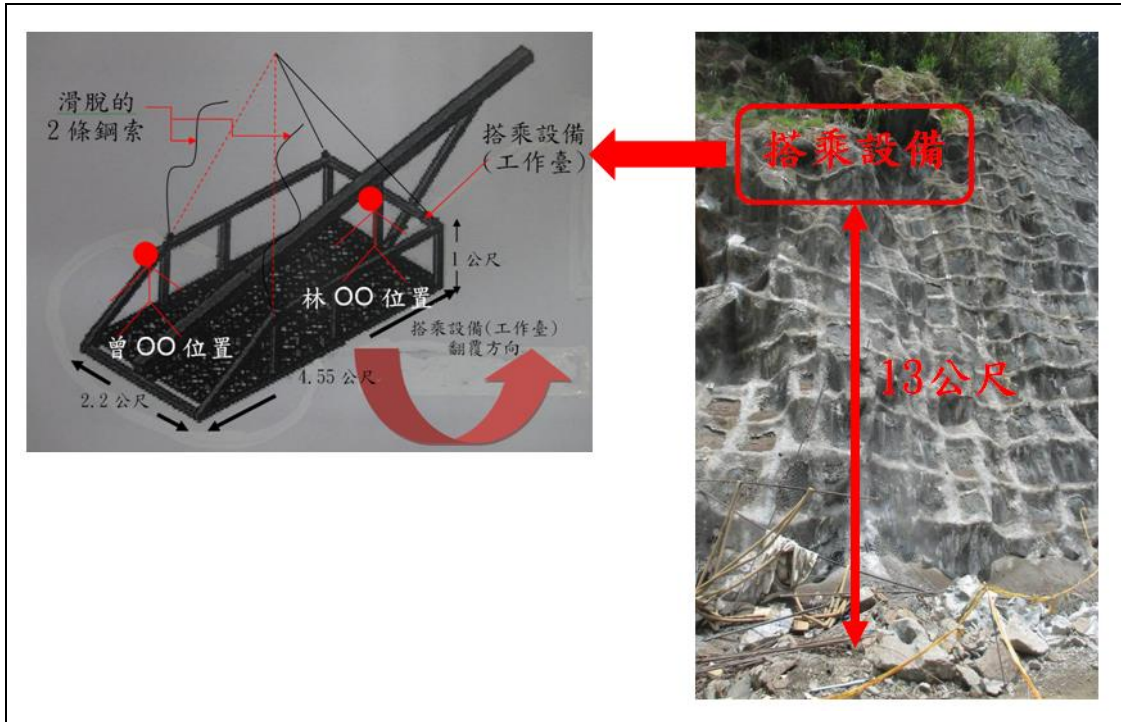
104年6月22日曾○○（罹災者）及林○○站在搭乘設備內從事岩壁之岩栓螺絲鎖固作業，該搭乘設備(工作臺)使用4條鋼索吊掛於移動式起重機吊鉤，林○○於完成該高度13公尺處岩栓螺絲鎖固作業後，以對講機通知移動式起重機操作人員將吊臂向右移動，此時搭乘設備與岩壁卡住，突然聽到一聲「碰!」巨響，吊掛搭乘設備的2條鋼索自吊鉤上滑脫(吊鉤防滑舌片已變形歪斜)，造成搭乘設備翻覆，曾○○墜落地面傷重不治死亡，林○○因即時抓住欄杆及身上繫有安全帶，未墜落地面。

1. 搭乘設備及懸掛裝置未經專業機構簽認。
2. 使用搭乘設備作業，未於事前依據作業風險因素擬訂作業方法、作業程序、安全作業標準及作業安全檢核表，並使作業勞工遵行。
3. 安全帶未確認是否符合國家標準，使用前已有磨損劣化未予更換。
4. 未使勞工正確戴用安全帽。

照片說明：搭乘設備 2 條鋼索滑落，造成搭乘設備翻覆。

(一) 雇主對於起重升降機具安全規則第35條第1項但書所定防止墜落措施，應辦理事項如下：「一、以搭乘設備乘載或吊升勞工，並防止其翻轉及脫落。二、使勞工佩戴安全帶或安全索。…」。(起重升降機具安全規則第35條第2項第1款及第2款暨職業安全衛生法第6條第1項)

(二) 雇主使用移動式起重機吊掛搭乘設備搭載或吊升人員作業時，應依下列規定辦理：「一、搭乘設備及懸掛裝置(含熔接、鉚接、鉸鏈等部分之施工)，應妥予安全設計，並事前將其構造設計圖、強度計算書及施工圖說等，委託中央主管機關認可之專業機構簽認，其簽認效期最長二年；效期屆滿或構造有變更者，應重新簽認之。…三、確認起重機所有之操作裝置、防脫裝置、安全裝置及制動裝置等，均保持功能正常；搭乘設備之本體、連接處及配件等，均無構成有害結構安全之損傷；吊索等，無變形、損傷及扭

結情形。」（起重升降機具安全規則第38條第1項第1款及第2、3項暨職業安全衛生法第6條第1項）

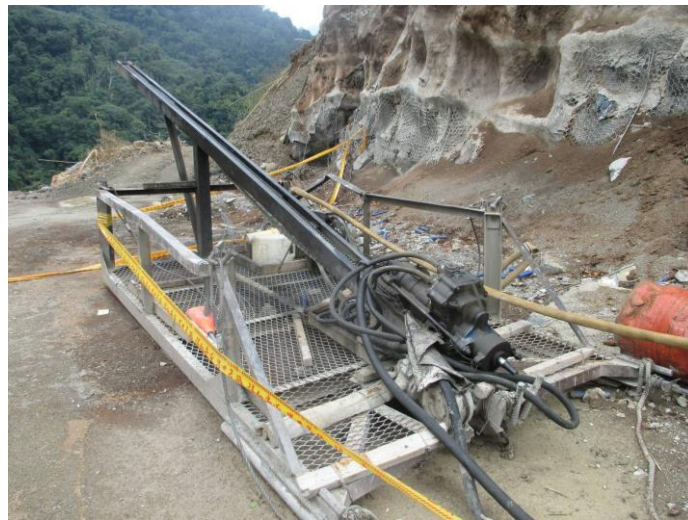
照片說明：發生災害之搭乘設備。

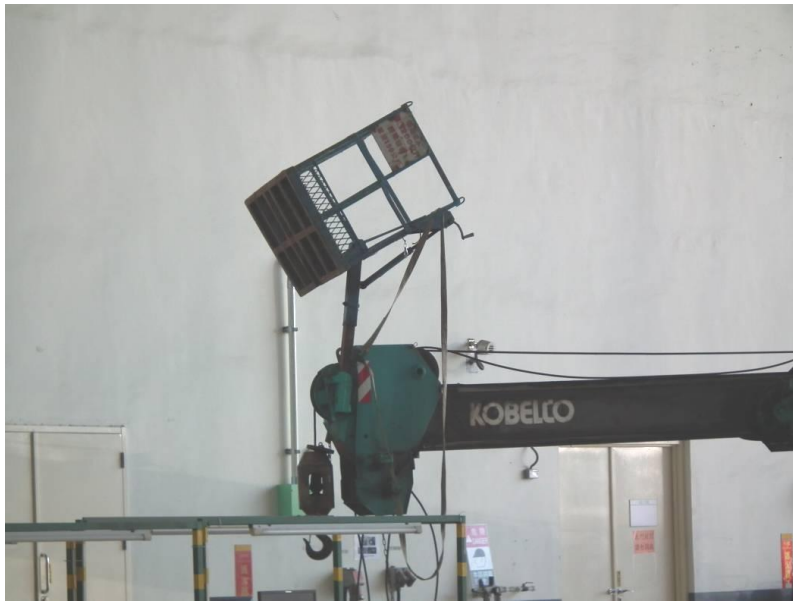
103年2月22日胡○○（罹災者）及潘○○（輕傷）使用移動式起重機之搭乘設備，準備進行拆除三角托架及覆蓋防鳥網作業，當移動式起重機吊桿伸到接近覆蓋防鳥網位置時，突然發生連續兩聲撞擊巨響，搭乘設備瞬間被撞擊仰起，潘○○及胡○○被拋出搭乘設備外，潘○○有使用安全帶並將安全鉤扣在搭乘設備上，懸掛於半空中，胡○○因未使用安全帶，直接墜落於地面，送醫急救仍不治死亡。

1. 使用移動式起重機乘載或吊升勞工從事作業，未有防止搭乘設備翻轉及使勞工佩戴安全帶或安全索等防止墜落措施。
2. 搭乘設備及懸掛裝置未經專業機構簽認。
3. 過捲預防裝置功能失效，無法防止副吊之吊鉤撞擊槽輪底部。

照片說明：災害時之搭乘設備被撞擊仰起

(一)雇主對於起重升降機具安全規則第35條第1項但書所定防止墜落措施，應辦理事項如下：「…二、使勞工佩戴安全帶或安全索。…」。（起重升降機具安全規則第35條第1項及第2項暨職業安全衛生法第6條第1項）

(二)雇主使用移動式起重機吊掛搭乘設備搭載或吊升人員作業時，應依下列規定辦理：「一、搭乘設備及懸掛裝置（含熔接、鉚接、鉸鏈等部分之施工），應妥予安全設計，並事前將其構造設計圖、強度計算書及施工圖說等，委託中央主管機關認可之專業機構簽認，其簽認效期最長二年；效期屆滿或構造有變更者，應重新簽認之。…」（起重升降機具安全規則第38條第1項第1款暨職業安全衛生法第6條第1項）

(三)過捲預防裝置，應符合下列規定：「一、具有自動遮斷動力及制動動作之機能。…」（移動式起重機安全檢查構造標準第29條第1項第1款暨職業安全衛生法第6條第1項）

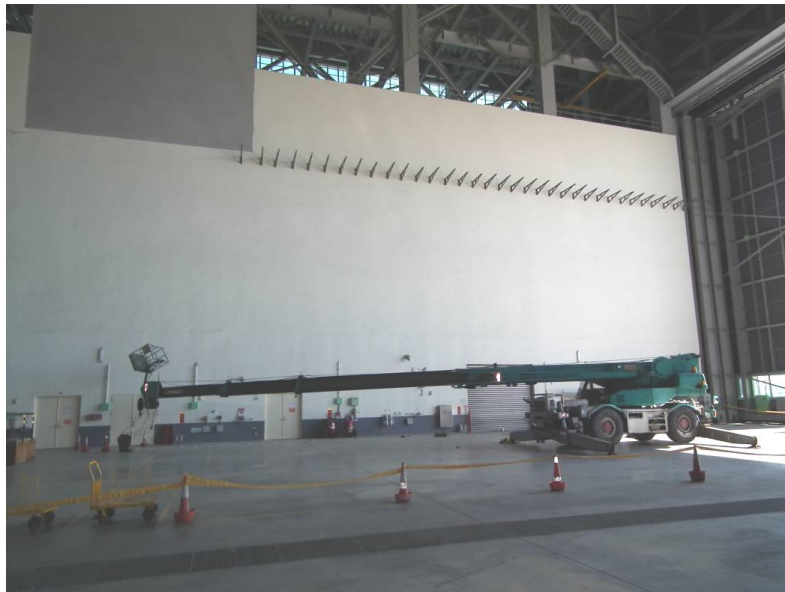
照片說明：災害時移動式起重機吊桿伸長情形

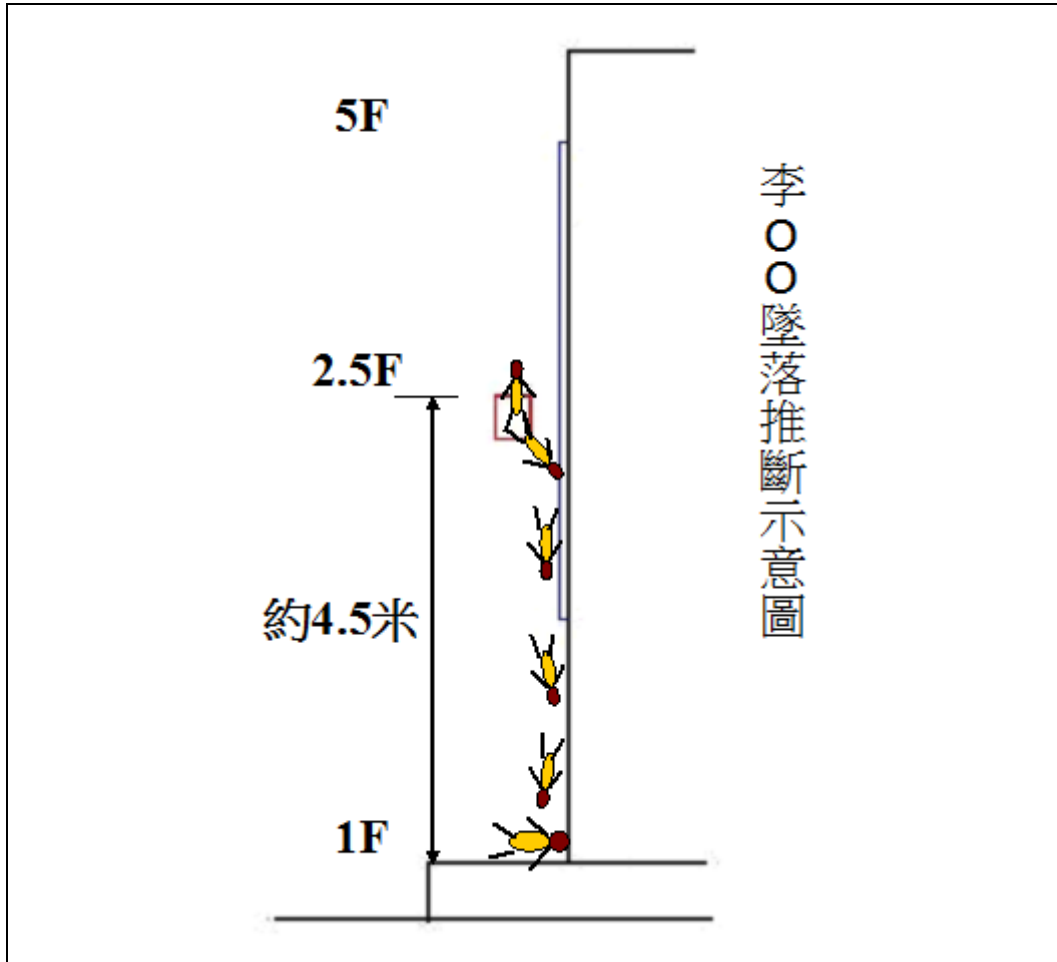
103年2月13日陳姓負責人及勞工李○○（罹災者）與曾○○（受傷者）等3人，使用移動式起重機之搭乘設備，從事廣告布幔外框修繕，該搭乘設備及懸掛裝置未經專業機構簽認，且李○○及曾○○等2人皆未佩戴安全帽及安全帶等防護措施，當搭乘設備自5層樓高度下降至約3層樓高處時，起重機突急降至2層樓半高度，致使李○○自搭乘設備內彈出墜落至地面，造成頭部撞擊人行道不治死亡，另曾○○意外發生時，因立即蹲扶於搭乘設備內，造成腿部多處挫傷。

照片說明：李○○墜落推斷示意圖

- (一)雇主對於起重升降機具安全規則第35條第1項但書所定防止墜落措施，應辦理事項如下：「…二、使勞工佩戴安全帶或安全索。…」。（起重升降機具安全規則第35條第2項第2款暨職業安全衛生法第6條第1項）
- (二)雇主使用移動式起重機吊掛搭乘設備搭載或吊升人員作業時，應依下列規定辦理：「一、搭乘設備及懸掛裝置（含熔接、鉚接、鉸鏈等部分之施工），應妥予安全設計，並事前將其構造設計圖、強度計算書及施工圖說等，委託中央主管機關認可之專業機構簽認，其簽認效期最長二年；效期屆滿或構造有變更者，應重新簽認之。…」（起重升降機具安全規則第38條第1項第1款暨職業安全衛生法第6條第1項）
- (三)雇主對於前項起重機之載人作業，應依據作業風險因素，事前擬訂作業方法、作業程序、安全作業標準及作業安全檢核表，使作業勞工遵行。（起重升降機具安全規則第38條第2項暨職業安全衛生法第6條第1項）。
- (四)雇主應指派適當人員實施作業前檢點、作業中查核及自動檢查等措施，隨時注意作業安全，相關表單紀錄於作業完成前，並應妥存備查。（起重升降機具安全規則第38條第3項暨職業安全衛生法第6條第1項）

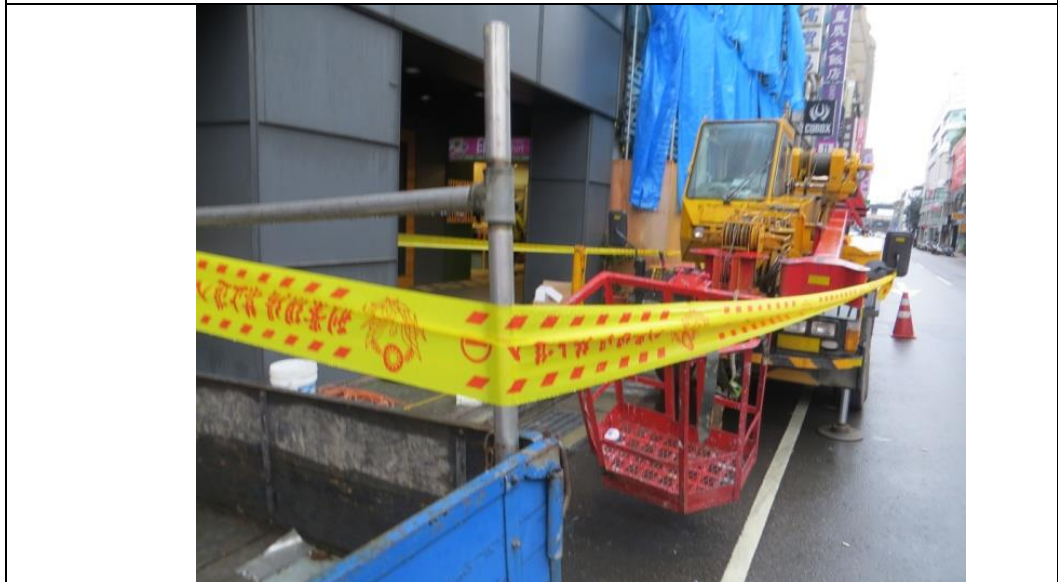
- 1. 未使勞工佩戴安全帽及安全帶。
- 2. 搭乘設備及懸掛裝置未經專業機構簽認。

照片說明：移動式起重機及搭乘設備
