聯順裝卸股份有限公司 職業災害簡訊

岸上裝卸勞工 遭卸載之扁鋼胚壓擊頭部致死

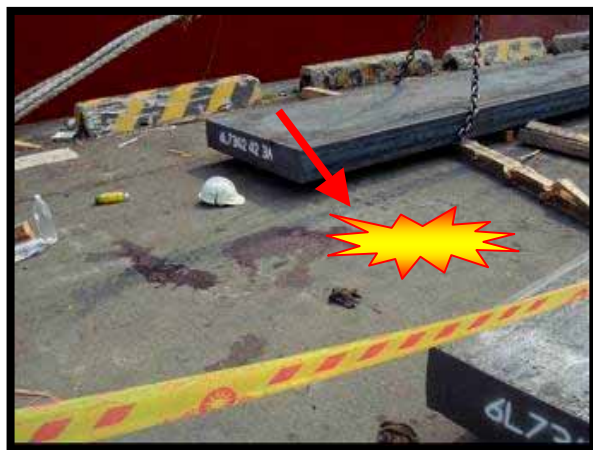
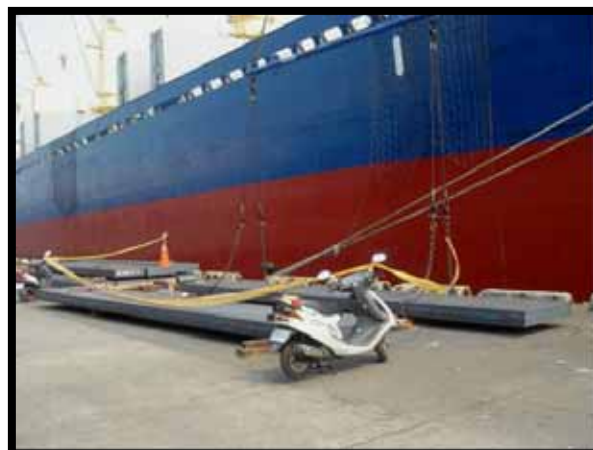
● 害現場示意圖

95 年 8 月 21 日 聯順裝卸公司 之吊掛人員楊○○與其他同仁，於 37 號碼頭第二艙從事扁鋼胚卸貨作業，楊○○於鋼胚吊卸至接近陸地約 2 米高時即趨前欲推移鋼胚至定位，推移中不慎跌倒，指揮人員以手勢指揮船上吊桿操作手停止鋼胚下降，疑似船上吊桿煞車無法即時煞住而被鋼胚壓擊受傷，經送醫急救傷重不治死亡。

可預防原因： 指揮手未能有效指示吊掛人員進場作業。

人員未於吊舉物安全和穩定之狀況下即趨前操作。

船上吊桿操作中發現煞車有問題，操作手未及時反應。

● 勞動檢查機構措施：現場停工，追究雇主及相關人員法律責任，並罰鍰。
